Хавсралт2.4-11 Эрчим хүч хэмжнэлтийн лекцийн материал

Зуухны бүтээмжийн хяналт-Агаарын бохирдлыг багасгах арга хэмжээ - Дулаан- Цахилгааны энерги хэмнэлтийн сургалт

ЖАЙКА техник хамтын ажиллагааны төсөл
2010 он 10 дугаар сар

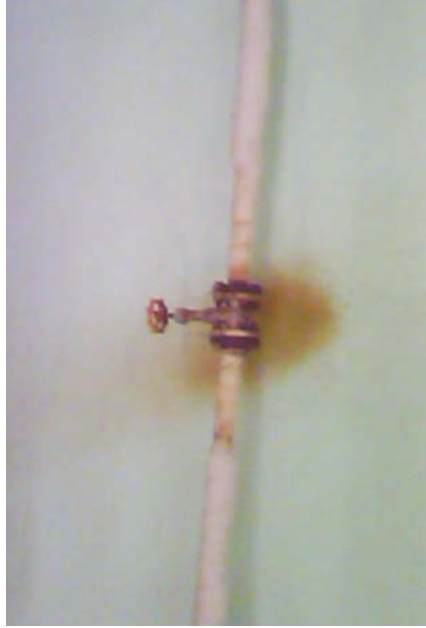
Зураг 5-2-5 Үйлдвэрлэлийн эцсийн дамжлагын ерөөний дулаалаггүй хавхлагууд болон дулаалгыг бүрэн байдлаар хийгээгүй хэсгүүд

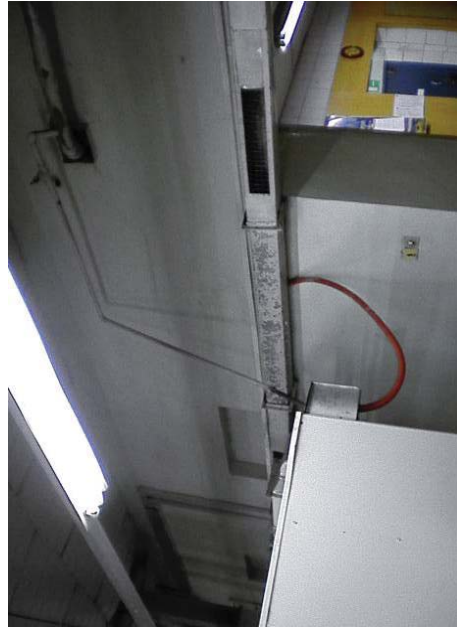
Зурагт 5-2-6: Үйлдвэрлэлийн эцсийн дамжлагын цехийн дулаан баригч хийгдээгүй хавхлага болон **ХООЛОЙНУУД**
